Untersuchungsbericht

Dokumentnummer:	1305/4371a – Sei vom 15.01.2004
Auftraggeber:	Remmers Baustofftechnik GmbH, Bernhard-Remmers-Str. 13; 49624 Lönningen
Auftrag vom:	05.07.2001
Auftragszeichen:	Herr F.-J. Hölzen
Auftragseingang:	
Inhalt des Auftrags:	Praxisversuch mit anschließendem Bauteilversuch im Labor zur Druckwasserdichtigkeit eines KMB-Systems
Anlass:	Nachweis der Gleichwertigkeit des KMB-Systems „Aida® Kiesel- System“ der Fa. Remmers nach DIN 18195-6:Abs. 9.1 (Abdichtung gegen aufstauendes Sickerwasser) jedoch ohne Verstärkungsein- lage im Vergleich zu einer Abdichtung gemäß DIN 18195-6:Abs. 8 (Abdichtung gegen von außen drückendes Wasser) Nachweis durch einen Laborversuch und einen Bauwerksversuch im Rahmen des Bauvorhabens „Walluga/Wipper“ in Falkensee
Probeneingang:	10. – 13. KW 2002
Probennahme:	Anlieferung durch Hersteller
Probenkennzeichnung:	Keine
Untersuchungstermin:	s. u.
Untersuchungszeitraum:	04.04. – 07.12.2002

2 In-Situ-Versuch Bauvorhaben „Walluga/Wipper“

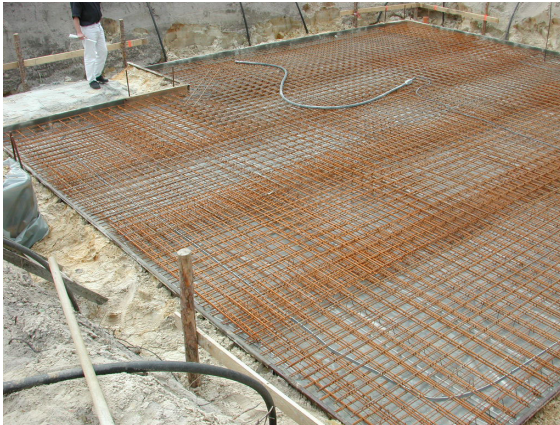
Bild 1: Fundamentplatte vor der Betonage

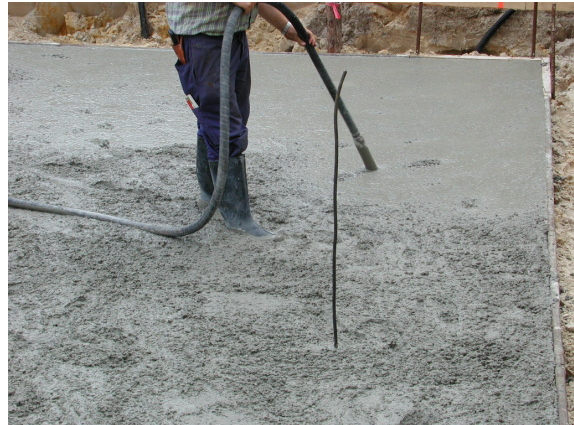
Bild 2: Einbau und Verdichten des Betons

Die Gründung des Gebäudes erfolgte auf einer Fundamentplatte mit einer Dicke von 25 cm. Die Bodenplatte wurde nach DIN 1045 für eine Rissweitenbeschränkung auf 0,20 mm bemessen. Die erforderliche Bewehrung wurde zu 7,52 cm²/m sowohl für die obere als auch für die untere Lage ermittelt. Die obere und die untere Bewehrungslage bestand jeweils aus Betonstahlmatten Q378 zweilagig (s. Bild 1). Für die Herstellung der Sohlplatte wurde ein wasserundurchlässiger Beton gemäß DIN 1045 verwendet. Unter diesen Voraussetzungen entspricht die Fundamentplatte einem wasserundurchlässigen Bauteil wie eine weißen Wanne (s. Bild 2).

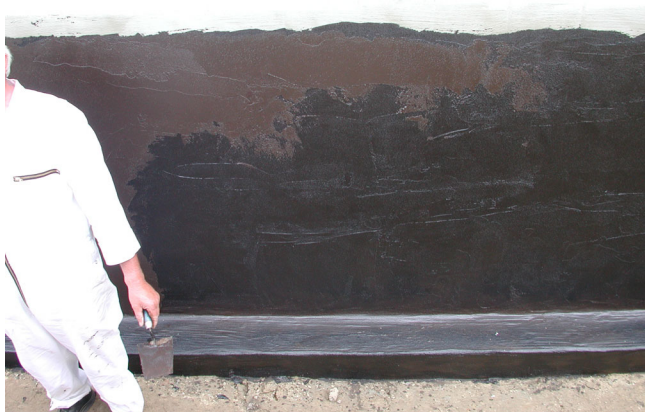
Bild 4: Auftragen der zweiten Schicht (im frischen Zustand braun) nach dem vollständigen Austrocknen der ersten Schicht (schwarz)

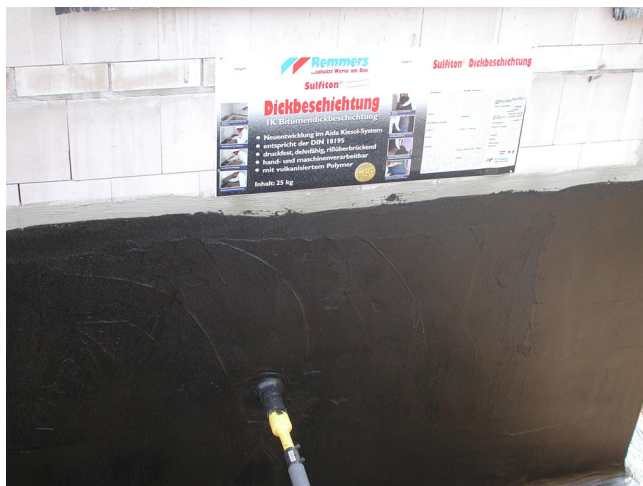
Bild 5: Fertig hergestellte Abdichtung vor dem Anbringen des Schutzes

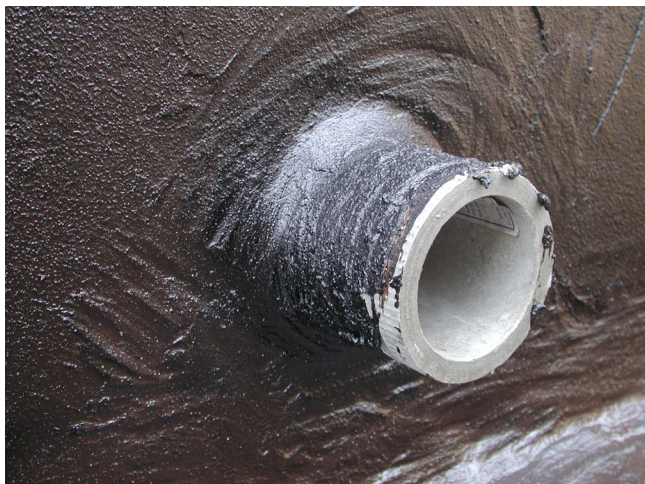
Bild 6: Detail Rohrdurchführung mit Hohlkehle

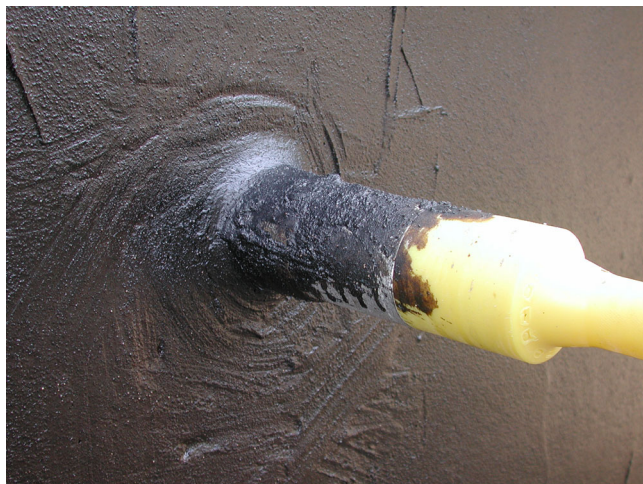
Bild 7: Detail Rohrdurchführung mit Hohlkehle

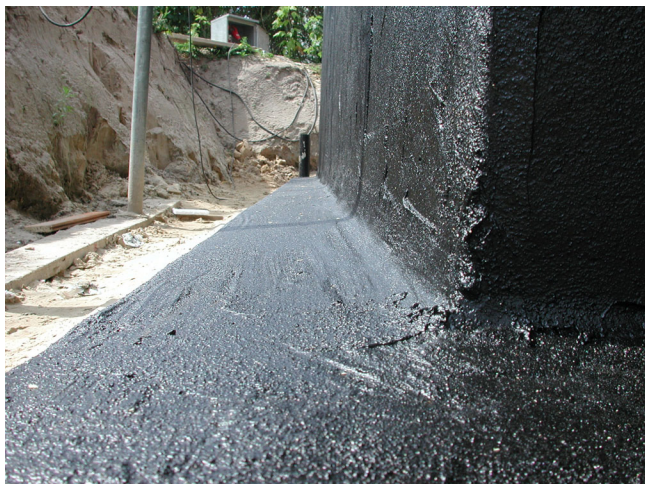
Bild 8: Detail Dichtungskehle am Fußpunkt der Wand und Sohlplattenüberstand

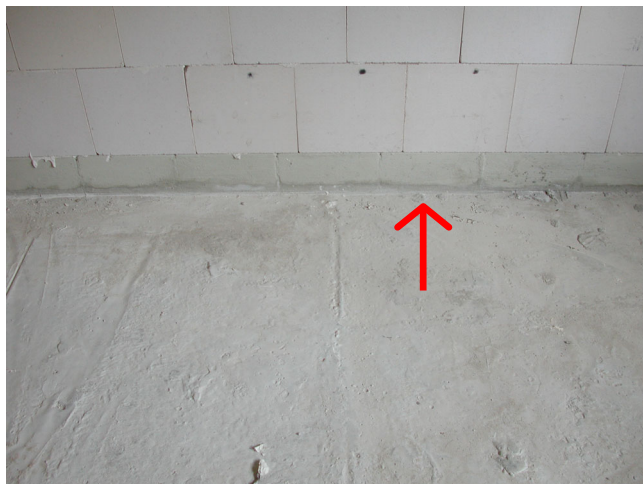
Bild 9: Innenansicht der Kelleraußenwand; „Blockabdichtung“ der ersten Steinschicht H = 12,5 cm mit 2 Verkieselungsfolgen

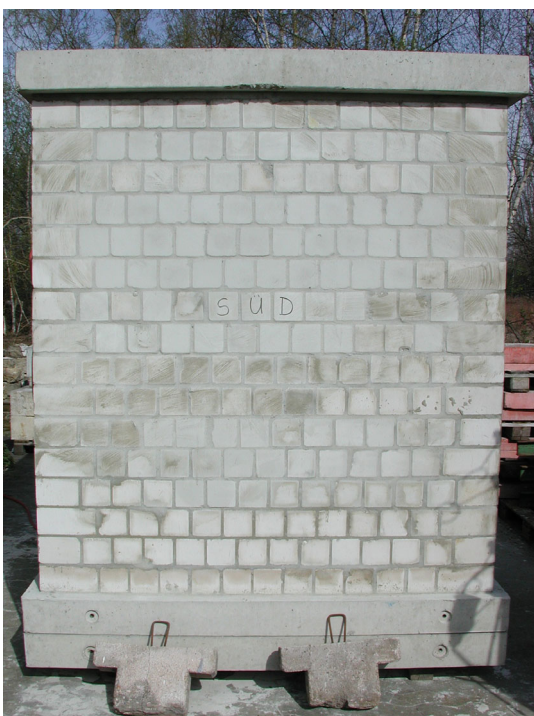
Bild 10: Ansicht Südseite des Prüfbehälters

Der Aufbau des Prüfbehälters ist in Abbildung 1 dargestellt. Er besteht aus einer ringförmigen Stahlbetonplatte (=Bodenplatte), die wasserdicht auf eine 2,0 x 2,0 m² große Fußplatte aufgeklebt ist, auf welcher eine 24 cm dicke Wand aus Kalksandstein im Format 2 DF aufgemauert ist. Hierauf liegt eine ebenfalls ringförmige Kopfplatte, die zur Belastung des Mauerwerks dient (Bild 10 und Bild 11).
